低压配电越级跳闸事例分析

摘要: 在低压配电系统当中, 由于存在保护级配偏差、管理偏差等问题常常会引起越级跳闸现象, 如果处理不及时, 越级跳闸问题还会逐渐加重, 给社会生产与居民正常生活造成严重的负面影响。本次研究中以安钢焦化厂变压器越级跳闸为例, 对故障原因进行深入分析, 同时分析了检查方式与管理方法, 提出对策, 为日后工作提供参考。

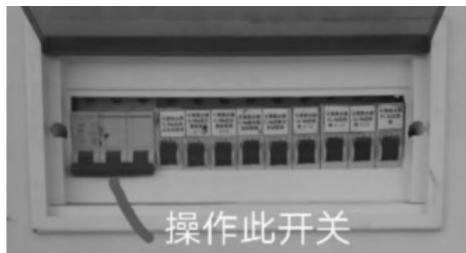
图 2 照明箱总空开

脱硫 1A PC 段母线出现失电状况, 但是综保并没有发出警告字样, MCC 电源开关处于合闸位置, 综保仍然没有出现警告字样^[3]。照明箱空开总闸处于开启状态, 详见图 2, 其余开关均处于闭合状态。经现场调查后, 发现有工作人员向照明箱总空开送电, 经进一步检查后发现照明系统之路存在绝缘较低情况。

结合现场检查实际情况以及工作人员实际工作情况对本次越级跳闸的直接原因进行分析, 最终判定直接原因是工作人员向石膏脱水楼直接通过照明配电箱空开输电^[5]。输电结束后, 照明支路直接接地, 电流 1500A , 持续时长 0.5s , 但是上级石膏脱水楼抽屉开关断路器未脱扣, 最终出现 $6\text{KV}1$ 号机脱硫变开关的低压侧由于零序保护动作出现跳闸。

向石膏脱水楼输电的照明配电箱总空开在输电过程中, 分空开直接接地, 且存在较长的脱扣时间, 电流持续时长 0.5s , 从而形成上级空开跳闸, 即越级跳闸。检查石膏脱水楼照明箱电源抽屉开关断路器, 初步确定故障为断路器故障。开关接地电流小于 1500A , 瞬时过流保护 I_m 并未发出动作, 这是造成本次越级跳闸故障的原因^[6]。

之所以空开支路出现故障时并未跳闸的原因是因为空开本身的产品质量导致, 所以在切换故障电流时用时较长, 最终发生越级跳闸。除此之外还可能是空开支路触头烧融粘死, 无法实现对大电流的分断。

需要具有对空开故障预先判断的能力, 强化对各种设备的监控, 如果空开的使用年头很久出现老化现象, 需要更换大品牌、质量可靠的空开。

需要强化对照明回路的检查、维护工作, 确定了照明回路出现跳闸现象后, 工作人员检查获知真正的故障原因后, 排除故障, 后续的输电工作也需要严格依照规章进行。

需要在日常工作中注重对于照明箱、控制箱等设备的维护, 尤其是要及时清理照明箱、控制箱等设备中存在的粉尘、污秽, 强化端子排与各点的连接紧固, 如果条件允许, 可以选择使用具有防腐、防尘性能的照明箱、控制箱。
