# 航空发动机外部供油管裂纹故障分析与验证

**摘要:** 某航空发动机在工作时,发生滑油压力低报警,经检查发现发动机外部滑油总供油管的焊缝部位出现裂纹。本文对滑油总供油管裂纹性质及产生原因进行了分析,通过试验获得了焊缝裂纹产生的机理,并制定了相应的改进措施。改进措施通过了发动机持久试车试验验证,且外场应用有效。

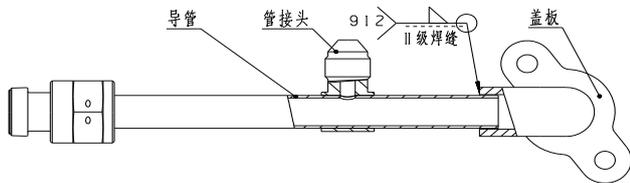
图1 滑油总供油管组件结构图

某航空发动机(以下简称故障发动机)在外场工作时,飞行员发现发动机滑油压力低告警,随即操控直升机安全着陆。外场保障人员检查发现发动机滑油总供油管组件(见图1)焊缝处存在裂纹(见图2),其它未见异常。更换总供油管组件后,经地面开车和检飞,没有发现滑油渗漏现象,发动机工作正常。

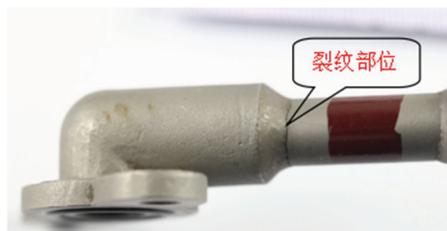
图2 故障件裂纹部位图

对总供油管组件进行宏观检查,发现在导管与盖板钎焊缝焊角部位存在1条裂纹,裂纹沿周向,长度约20mm,约占整个圆周的2/3,裂纹部位未见明显宏观塑性变形,见图2。

(2) 故障件裂纹性质为高周疲劳开裂, 起始于外壁表面钎焊缝焊角部位。

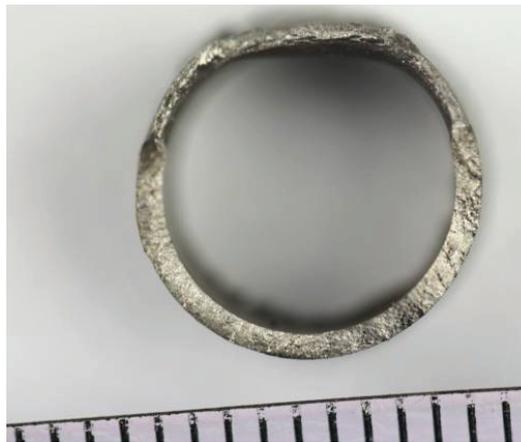
图3 宏观断面口图

在实体显微镜下观察断面,发现断面较平坦,表面颜色为灰色,呈疲劳断裂特征,源区位于导管外壁,为线源,由导管外壁向内壁及周向扩展,扩展区可见明显的放射棱线,见图3。

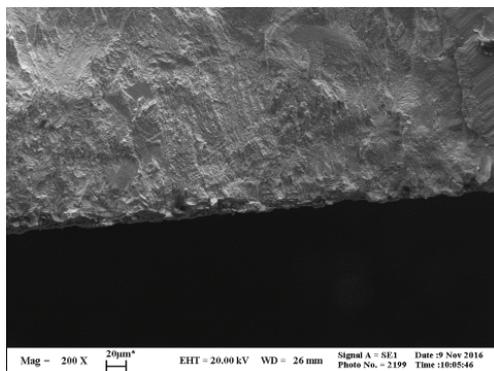
图4 源区形貌图

在扫描电镜下观察断面,发现导管裂纹起始于导管外壁,为线源,源区未见材质及冶金缺陷,扩展区可见细密的疲劳条带,人工打开断面为韧窝形貌,见图4和图5。

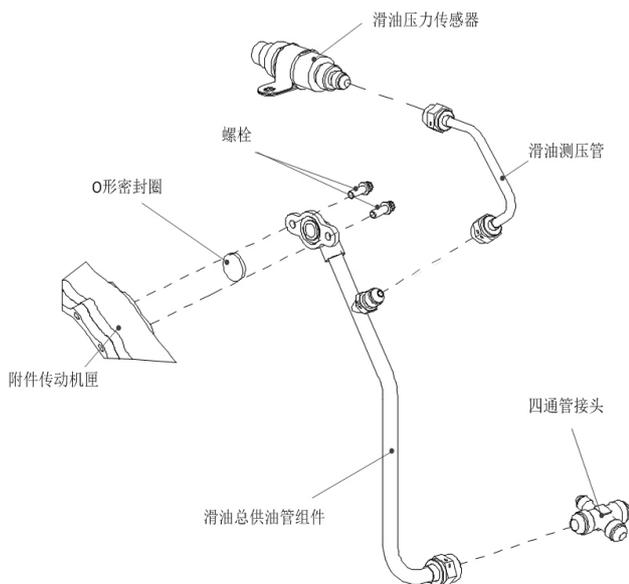
图6 滑油总供油管组件装配工艺图

为了分析装配顺序对总供油管组件装配应力的影响, 在装配应力测量过程中, 针对总供油管组件装配接口, 对滑油测压管、四通管接头和附件传动机匣接口(见图6)的装配先后顺序进行了调整。在装配应力测试过程中发现, 通过不断调整接口装配顺序, 当采用某一装配顺序时可以减小总供油管组件装配应力, 将此装配顺序称为优化后的装配顺序。

对于不同的总供油管组件, 装配应力最大为256MPa, 最小为48MPa, 存在分散性。优化装配顺序后, 总供油管组件的装配应力明显减小。装配应力测量试验表明, 导管的校形和优化装配顺序对装配应力有一定的影响。

总供油管组件接口多，装配关系复杂，如装配过程中管路校形不足或装配顺序不当，在故障部位会存在较大的装配应力。

完善装配工艺规程，优化总供油管组件装配顺序，以减小总供油管组件的装配应力。具体如下：（1）将滑油测压管连接在总供油管组件上；（2）在总供油管组件盖板胶圈槽中装上O形密封圈，用螺栓将总供油管组件安装在附件传动机匣的安装座上；（3）将四通管接头连接在总供油管组件上；（4）将滑油测压管与滑油压力传感器连接。

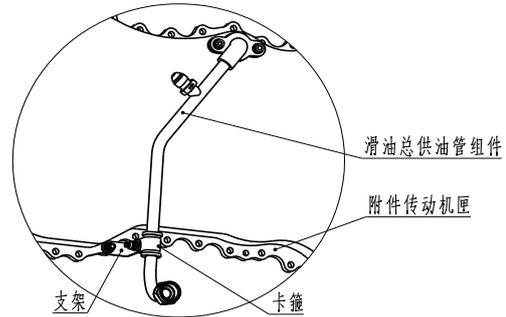
图7 滑油总供油管组件加装卡箍图

按照装配应力测量中的3组情况, 在发动机工作过程中, 对总供油管组件振动应力进行了测量。同时, 为了减小总供油管组件的振动应力, 考虑到目前的结构, 在总供油管组件上加装的卡箍只能安装于机匣安装边, 且安装卡箍的位置(见图7)刚好比较居中, 在上述位置加装卡箍后, 对总供油管组件安装卡箍后的振动应力进行了测量。

对于加装卡箍之前振动应力比较大的管路，加装卡箍后减振效果比较明显，其它管路加装卡箍前后振动应力数值相对都比较小，变化不明显。加装卡箍前后装配应力对比测量表明，加装卡箍对振动应力比较大的管路减振效果明显。

总供油管组件为悬臂结构，无卡箍固定，在发动机工作中，存在一定振动应力，且振动应力分散度较大，在某种激振力的作用下，总供油管组件可能出现较大振动应力。

考虑到在总供油管上加装卡箍的位置受限于机匣安装边，且加装卡箍位置刚好可用，经加装卡箍前后振动应力对比试验，在总供油管组件上加装卡箍（见图7），以降低发动机工作时总供油管组件振动应力。

贯彻上述改进措施的总供油管组件，已随发动机完成60h持久摸底试验和1000h任务化持久试车，未见异常。目前，上述改进措施已贯彻到批产发动机上。
