空客A330飞机发动机引气系统故障小结

摘要: 飞机引气系统是现代客机的重要组成部分,飞机气源可以为客舱增压,并调节客舱温度改善乘客舒适度,但由于其结构复杂、工作环境恶劣,故障率较高。本文以被众多航空公司装备的A330引气系统为研究对象,将一些典型故障的处理方法做一个简短论述,希望能够对从事航空器维修的同志快速处理空调系统故障有所帮助。

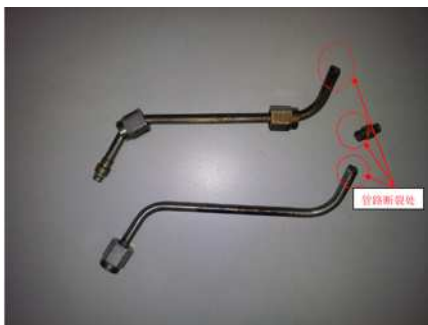
在排故过程和维护工程中多次发现风扇活门和PRV信号管路渗漏和断裂现象，信号管路的渗漏和断裂严重影响活门的正常功能，以及影响引气压力和温度调节。

引气系统的信号管路是硬管，且长度较短，当安装方法不当时，容易造成残存应力，并且这些管路都处于高振动区域，容易造成疲劳断裂。在排故时，要对信号管路加强检查，不光要看管路状态是否好，还要用手轻晃管路，并在管路/活门供气时检查管路是否断裂和是否存在渗漏情况。在安装信号管路时，要将管路两端用手带紧后在按照手册磅紧。
