某车型踏步油箱的失效改进

西安德仕汽车零部件有限责任公司 陕西西安 710200

摘 要: 目前牵引车市场均有上、下至车架对挂车箱进行操作的需求,为减少其他零部件使用数量、实现整车降重、装配便利性等,踏步与燃油箱集成的方案需求应运而生,且应用数量逐步提升,因其便利性,深受卡车司机们喜爱。目前重卡常用铝合金油箱为方形结构,为实现踏步与燃油箱集成,在油箱和操作平台之间焊接支架进行连接,其易造成连接支架与油箱之间焊接部位失效,索赔居高不下。

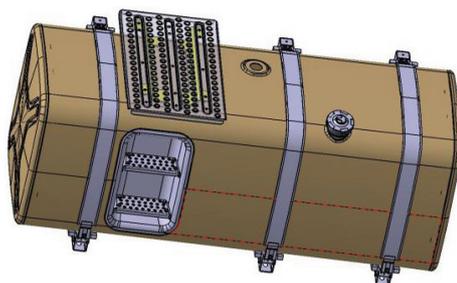
图1 踏步油箱及操作平台改进前结构

主要有操作平台和踏步油箱两个总成:油箱本体相比常规油箱增加的有踏步方盒、踏板、油箱上支架,上

述三个零件与油箱本体连接方式为焊接,改进前操作平台通过螺栓与油箱上支架进行连接。

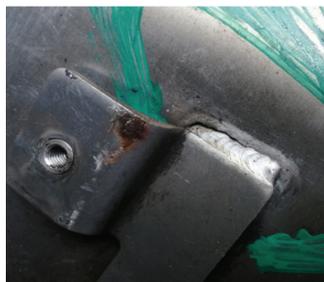
图2 支架开裂

根油箱上支架为冲压成型后与油箱壳体进行焊接,根据市场反馈,该处焊接失效数量占失效总数的90%以上,开裂部位均偏向与壳体一侧,开裂后油液从该部位泄露,若继续运行极易造成安全风险。且失效后需更换油箱总成,导致维修成本高。

①放重物：操作平台设计的初衷是方便卡车司机停车时在驾驶室后方站立操作，但是通过市场走访调研，部分司机将篷布、发电机、空调外机、工具等物品长期放置于该平台上，车辆行驶过程中的颠簸使油箱壳体焊接支架位置造成震动和冲击。

②支架间隙：油箱壳体为折方，油箱上支架为滚压，均为弧面，但大弧面冲压成型的反弹，以及每批材料硬度差异，导致成型精度较差，造成油箱壳体与油箱上支架的配合面存在间隙，焊接时间隙问题导致焊接性能较差。

③焊接性能：铝合金在空气中很容易生成氧化膜，会造成焊缝性能的下降，同时氧化膜也会使焊接区域变得脆性，粘附性减弱。且铝合金在焊接过程中组织会发生软化、硬化等现象，影响焊接质量。

现有支架与壳体焊接，失效后更换总成损失大，根据损失最小原则，应当避免更换总成，因此需要重新设计，将支架与油箱壳体分离。

紧固带与油箱为装配，将支架与紧固带焊接，支架与紧固带均为铁质材料，采用二保焊，其强度高，避免了铝合金焊接强度衰减的问题。

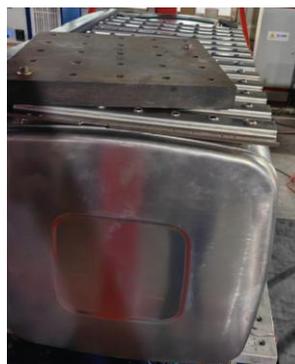
为模拟车辆运行过程中操作平台上堆放重物，在实验过程中将100Kg重物固定在操作平台上，重物的震动通过操作平台、支架传递至油箱。按GB18296-2019《汽车燃油箱及其安装的安全性能要求和试验方法》要求的实验调节进行实验。

振动加速度 m/s^2	振动频率 Hz	振动时间 h			装水量
		上下	左右	前后	
30	30	4	2	2	额定容量的50%

在同一实验方案及同一实验设备上对改进前后的踏步油箱进行振动实验对比，改进前油箱Z向振动1.5H小时后支架与油箱壳体焊接处开裂，其故障模式与售后故障模式一致，因油箱损坏，X、Y向实验无法继续。对改进后踏步油箱进行振动实验同一油箱Z向振动8小时未失效，继续X向振动4小时未失效，再进行Y向振动2H19min后油箱母材开裂，所有焊接部位均未失效。
