冷激铸铁气门挺柱火焰淬火裂纹原因分析及对策

摘 要：冷激铸铁用做发动机中的凸轮轴和气门挺柱的很多，本文作者对某发动机部件加工厂一冷激铸铁气门挺柱端面采用火焰淬火，火焰淬火后经常在个别淬火面出现裂纹的问题，根据出现裂纹的特点，经材质、工艺分析，找到产生裂纹的根本原因是加工端面的R角过渡不好，火焰淬火时加热不当产生应力叠加超过材料的断裂极限所致。经过改进R角的控制和火焰热处理工艺调整，彻底杜绝了挺柱裂纹问题，其对策结果可供适用单位参考。

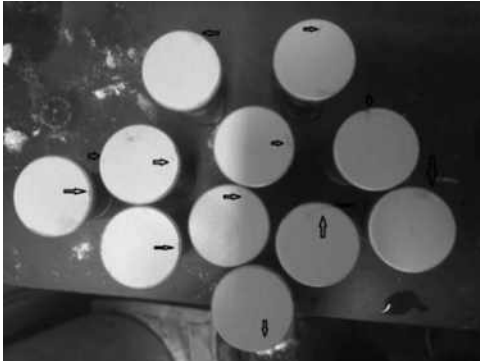
图1 浸煤油喷干砂探伤箭头所示裂纹

本文针对某制造汽车专业加工气门挺柱公司，采用较为先进的冷激材料，为了提高工作部位的耐磨性采用二次火焰淬火，该公司近期的气门挺柱火焰淬火后约12-15%左右出现不同程度的裂纹如图1、图2、所示。前期认为是铸造质量引起，但铸造单位同炉批供应其它厂家没有发现此类裂纹现象，因生产数量较大，已经造成很大的经济损失。引起公司有人员的重视，该公司按照解决质量问题“三不放过”的原则，对工艺路线涉及过程逐一进行排查，严格工艺执行情况，发现在火焰淬火过程有个别淬火面有发白现象，如图3所示。判定为二次加工过程的倒角有淬火过热或过烧现象，于是重点针对此项内容做了控制，重点将火焰淬火端的45°倒角改圆角R3的改进并且再现验证，火焰淬火端的倒角改圆角后效果最为明显，即主要原因找到采取措施有效，征得用户同意，修改图纸问题得以解决。

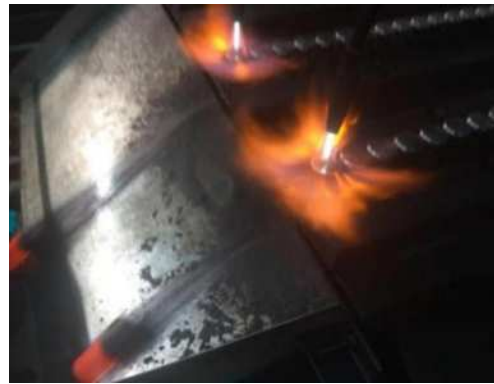
图3 火焰淬火

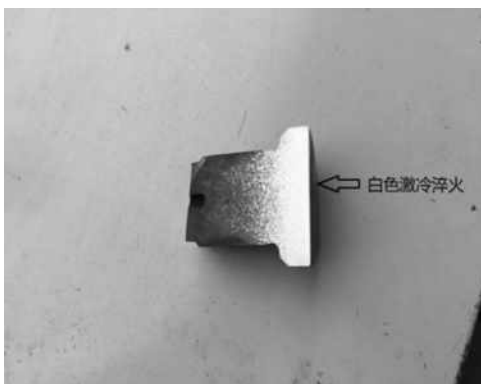
图2 裂纹在激冷层

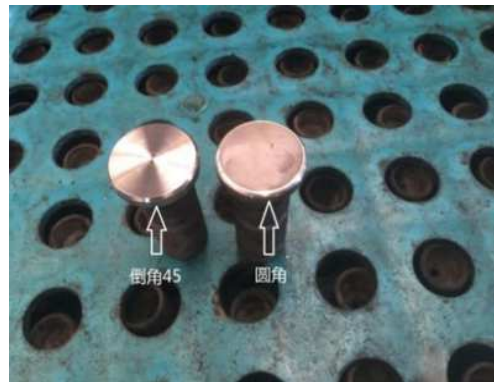
图4 倒角改圆弧

体积膨胀,使较薄部位承受断裂应力,在厚薄交界处产生应力集中,在此形成淬火裂纹。淬火温度越高,奥氏体的晶粒越粗大,使钢的抗力降低,而冷却时产生应力就大,所以,火焰单面直喷加热,倒角过热必将容易引起淬火裂纹,另外,加热速度也是一个重要因素,过热,冷激铸铁碳含量偏高,火焰淬火时,由于尖角处温度高,冷却又过于激烈,容易引起开裂。气门挺柱冷激部位虽也经过氮化处理时的回火,但由于硬度高还是存在一定的应力。将火焰淬火端的45°角改为R3的圆角就是消除这个现象。使局部不产生过热,随之应力降低,裂纹不再发生。

4.1将火焰淬火端的原45°角改为R3的圆角如图4所示(因氮化后硬度增加切削产生尖角或崩角诱发火焰淬火时应力),端面倒角加工将车削加工改为磨削加工。

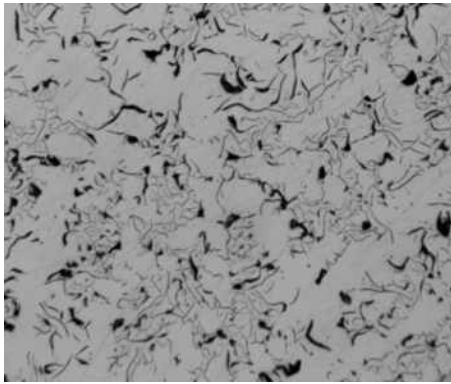
图5 石墨形态 200X

气门挺柱是内燃机重要抗磨零件之一，气门挺柱冷激铸铁是以一定的合金成分的铁液浇入气门挺柱端部由冷铁快速冷却的型腔中，使气门挺柱端部形成2-7mm深度的（白口）组织，金相组织为：渗碳体及莱氏体+少量磷共晶+石墨如图5、图6。其硬度为HRC45-60，心部为灰口组织，硬度为220-300HB，气门挺柱顶部莱氏体是由硬而脆的片状碳化物和较软的珠光体组成，在摩擦中碳化物起骨架作用，珠光体其储油作用，该材料有较好的储油和油膜保持性。其抗擦伤性，耐磨性均较好因此它较多用于高速柴油机凸轮轴，气门挺杆。有资料介绍世界上有60%以上的高速柴油机凸轮轴，气门挺杆都用这种材料。该材料除具有优异抗磨性特点外，它还具有生产工艺简单，加工余量少等优点。

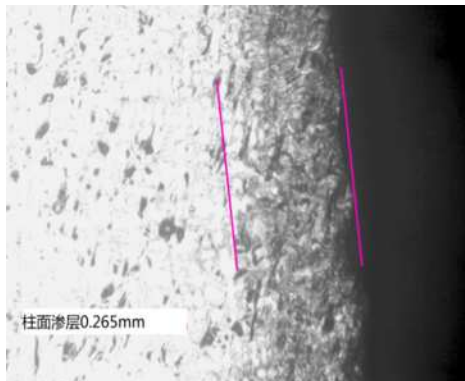
图7 氮化层深度 100X

经检验气门挺柱火焰淬火有无裂纹件的化学成分、硬度、金相组织等均符合热处理技术要求。气门挺柱采用冷激合金铸铁铸造的很多，国外大多采用高压铸造静压造型及铁模覆砂等方法，国内一般采用合脂砂或震动造型等方法在砂型中气门挺柱的工作面置冷铁，浇注时只冷激合金铸铁端部，杆部及下端凹球不冷激，靠后续的氮化提高硬度增加其耐磨性能如图7。
