先天性扁平足足弓损伤的法医学鉴定

Forensic identification of congenital flat arch injury

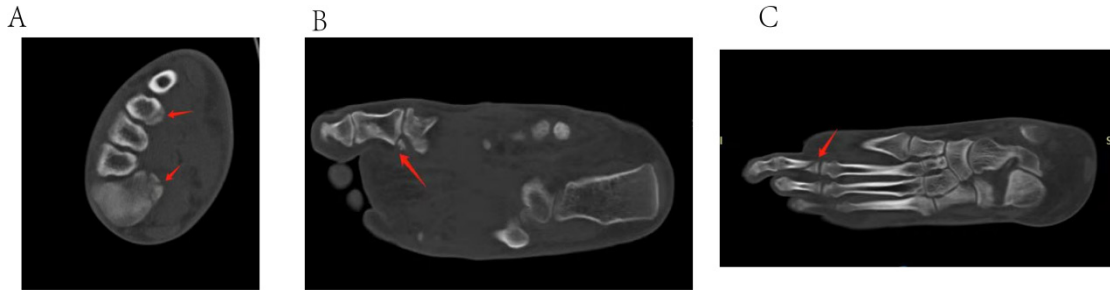
图1 伤后当日CT平扫

Figure 1 shows a plain CT scan on the day of injury

A: 左足第1、4跖骨基底部骨折断裂; B: 左足第1近节趾骨近端骨折; C: 左足第1、2近节趾骨近端骨折

A: Fractures and ruptures at the base of the first and fourth metatarsal bones of the left foot

B: Proximal fracture of the first proximal phalangeal bone of the left foot

C: Proximal fractures of the first and second proximal phalanges of the left foot

杨某因“交通事故致左足损伤2h”入院。查体:左足背明显肿胀,局部青紫,左足第1、2趾蹼缘间从足背至足底见一开放性创口,伴活动性出血,创口可见脂肪颗粒外露,创面污染严重,创口周围压痛明显。双足CT成像示:左足第1、4跖骨基底部骨折断裂,左足第1、2近节趾骨近端骨折(见图1)。诊疗经过:入院后对症、支持治疗,病情稳定后于2024年3月20日行“左足第1、2近节跖骨近端骨折复位克氏针内固定术”。出院后诊断左足第1、2近节趾骨近端开放性骨折,左足第1、4跖骨基底部骨折(见图2)。

受伤当日双足CT片示: 左足第1、4跖骨基底部骨折断裂, 断端骨块稍游离; 左足第1、2近节趾骨近端骨折断裂, 断端骨块稍分离(见图1)。

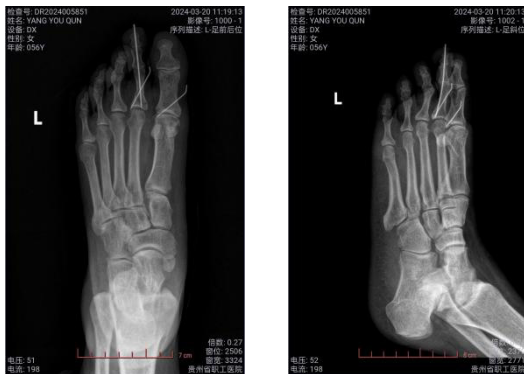
图2 出院后DR影像学检查

Figure 2 DR Imaging examination after discharge

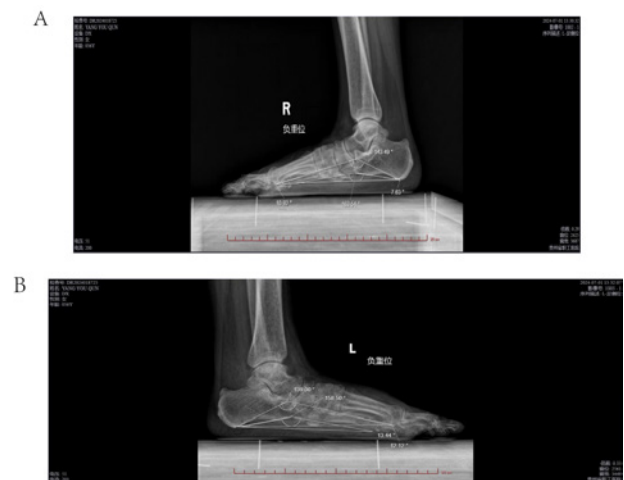
图3 双足足弓测量

Figure 3 shows the longitudinal arch angles of the inner and outer sides of both feet

A: 右足内、外侧纵弓角;

B: 左足内、外侧纵弓角

A: Longitudinal arch angles on the inner and outer sides of the right foot;

B: Longitudinal arch angles on the inner and outer sides of the left foot

受伤后三月双足CT片示: 较前对比, 左足多发骨质疏松, 左右足弓结构不对称。依据《法医临床影像学检验实施规范》对伤者双足内外侧弓进行测量: 内侧纵弓角(右 143.5° 、左 139.0°), 外侧纵弓角(右 163.5° 、左 158.5°), 右足横弓前弓角约 10.9° , 后弓角约 7.8° , 左足横弓前弓角约 12.1° , 后弓角约 13.44° (图3)。

依据《法医临床影像学检验实施规范》^[1], 结合足弓结构影像学测量和查体, 杨某双足内侧纵弓、外侧纵弓均超过正常范围(内侧纵弓正常参考值: $113^\circ \sim 130^\circ$, 外侧纵弓正常值: $130^\circ \sim 150^\circ$); 前弓

角和后弓角均超过正常值范围（前弓角正常参考值： $> 13^\circ$ ，后弓角正常参考值： $> 16^\circ$ ），对比伤侧足和正常足，综合判断杨某属先天性扁平足。伤前即已存在扁平足，与未受伤的另一侧比对，结果证实存在左足弓结构部分破坏，以后弓角破坏明显，双足弓结构明显差异达10%以上。根据《人体损伤致残程度分级》标准第5.10.618)条之规定，杨某因车祸伤致左足第1、4跖骨及第1-2趾骨骨折遗留左足弓结构部分破坏已达十级残疾鉴定标准^[2]。
